Waarom staat er een steiger bij het museum? Het ziet er toch nog heel goed uit.

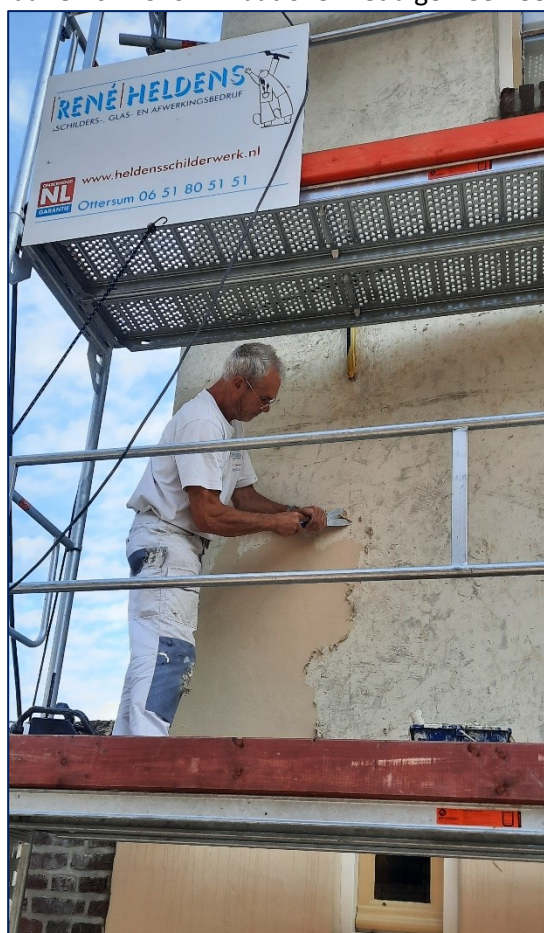
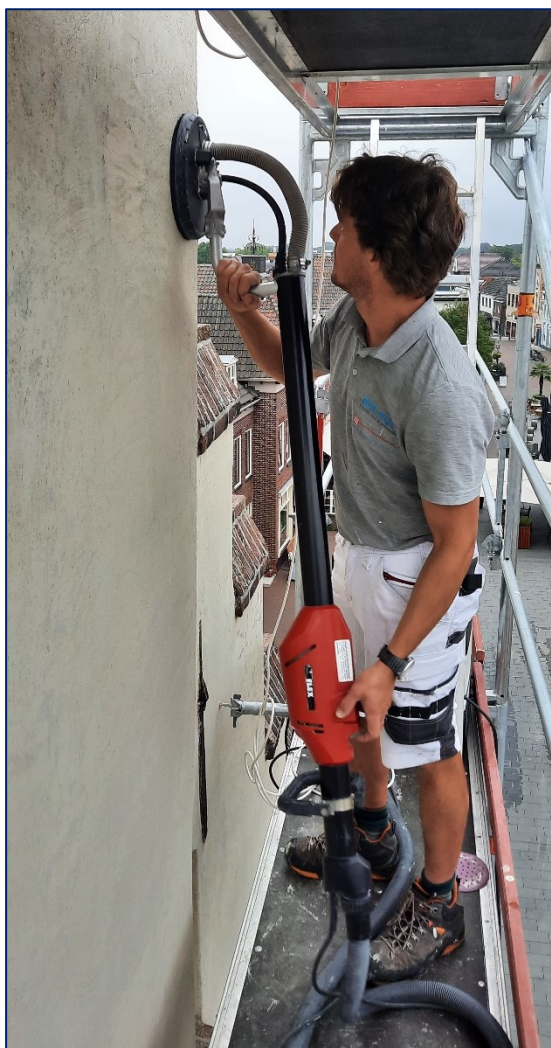
geschilderd waarbij de laatste keer een zeer afsluitende laag aangebracht is met alle gevolgen van dien.

Die laag is er met een biologisch afbreekbaar afbijtmiddel vanaf gehaald. Een moeizame klus. Het was net weke rubber. Daarna is de gevel helemaal geschuurd om alle restanten te verwijderen.

We zijn weer bijna terug op de eerste gestukte dampdoorlatende laag. De ondergrond wordt gerepareerd en aansluitend wordt er een nieuwe verlaag aangebracht die ook waterdamp kan doorlaten, als het ware kan ademen.

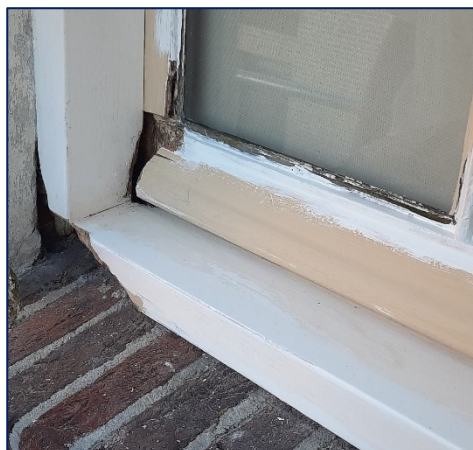
De ramen worden gerepareerd. De rotte delen worden uitgestoken en weer opgevuld met epoxy.

Stopverf wordt hersteld en alles wordt geschilderd. Ook de muurankers krijgen een extra verlaag.

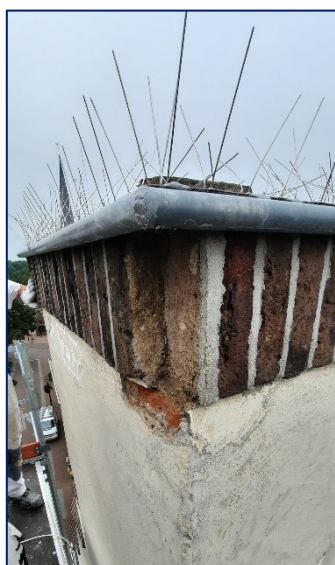
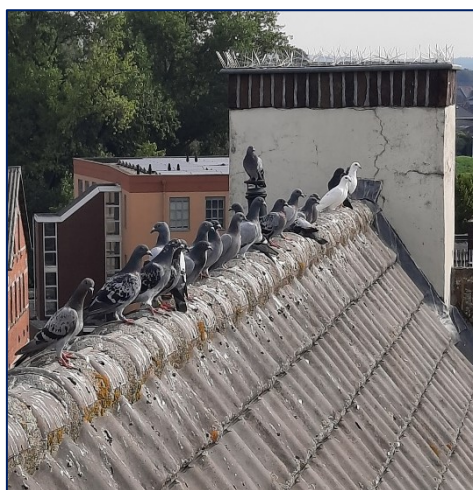
Bij de "schoorsteen" worden een paar loszittende

bakstenen opnieuw vastgezet.
